Amphibienschutzanlage (ASA)

Probleme bei der Bauausführung

Stellungnahme zum Ortstermin;

Amphibienleiteinrichtung L 381 Korschenbroich (Rhein-Kreis Neuss)

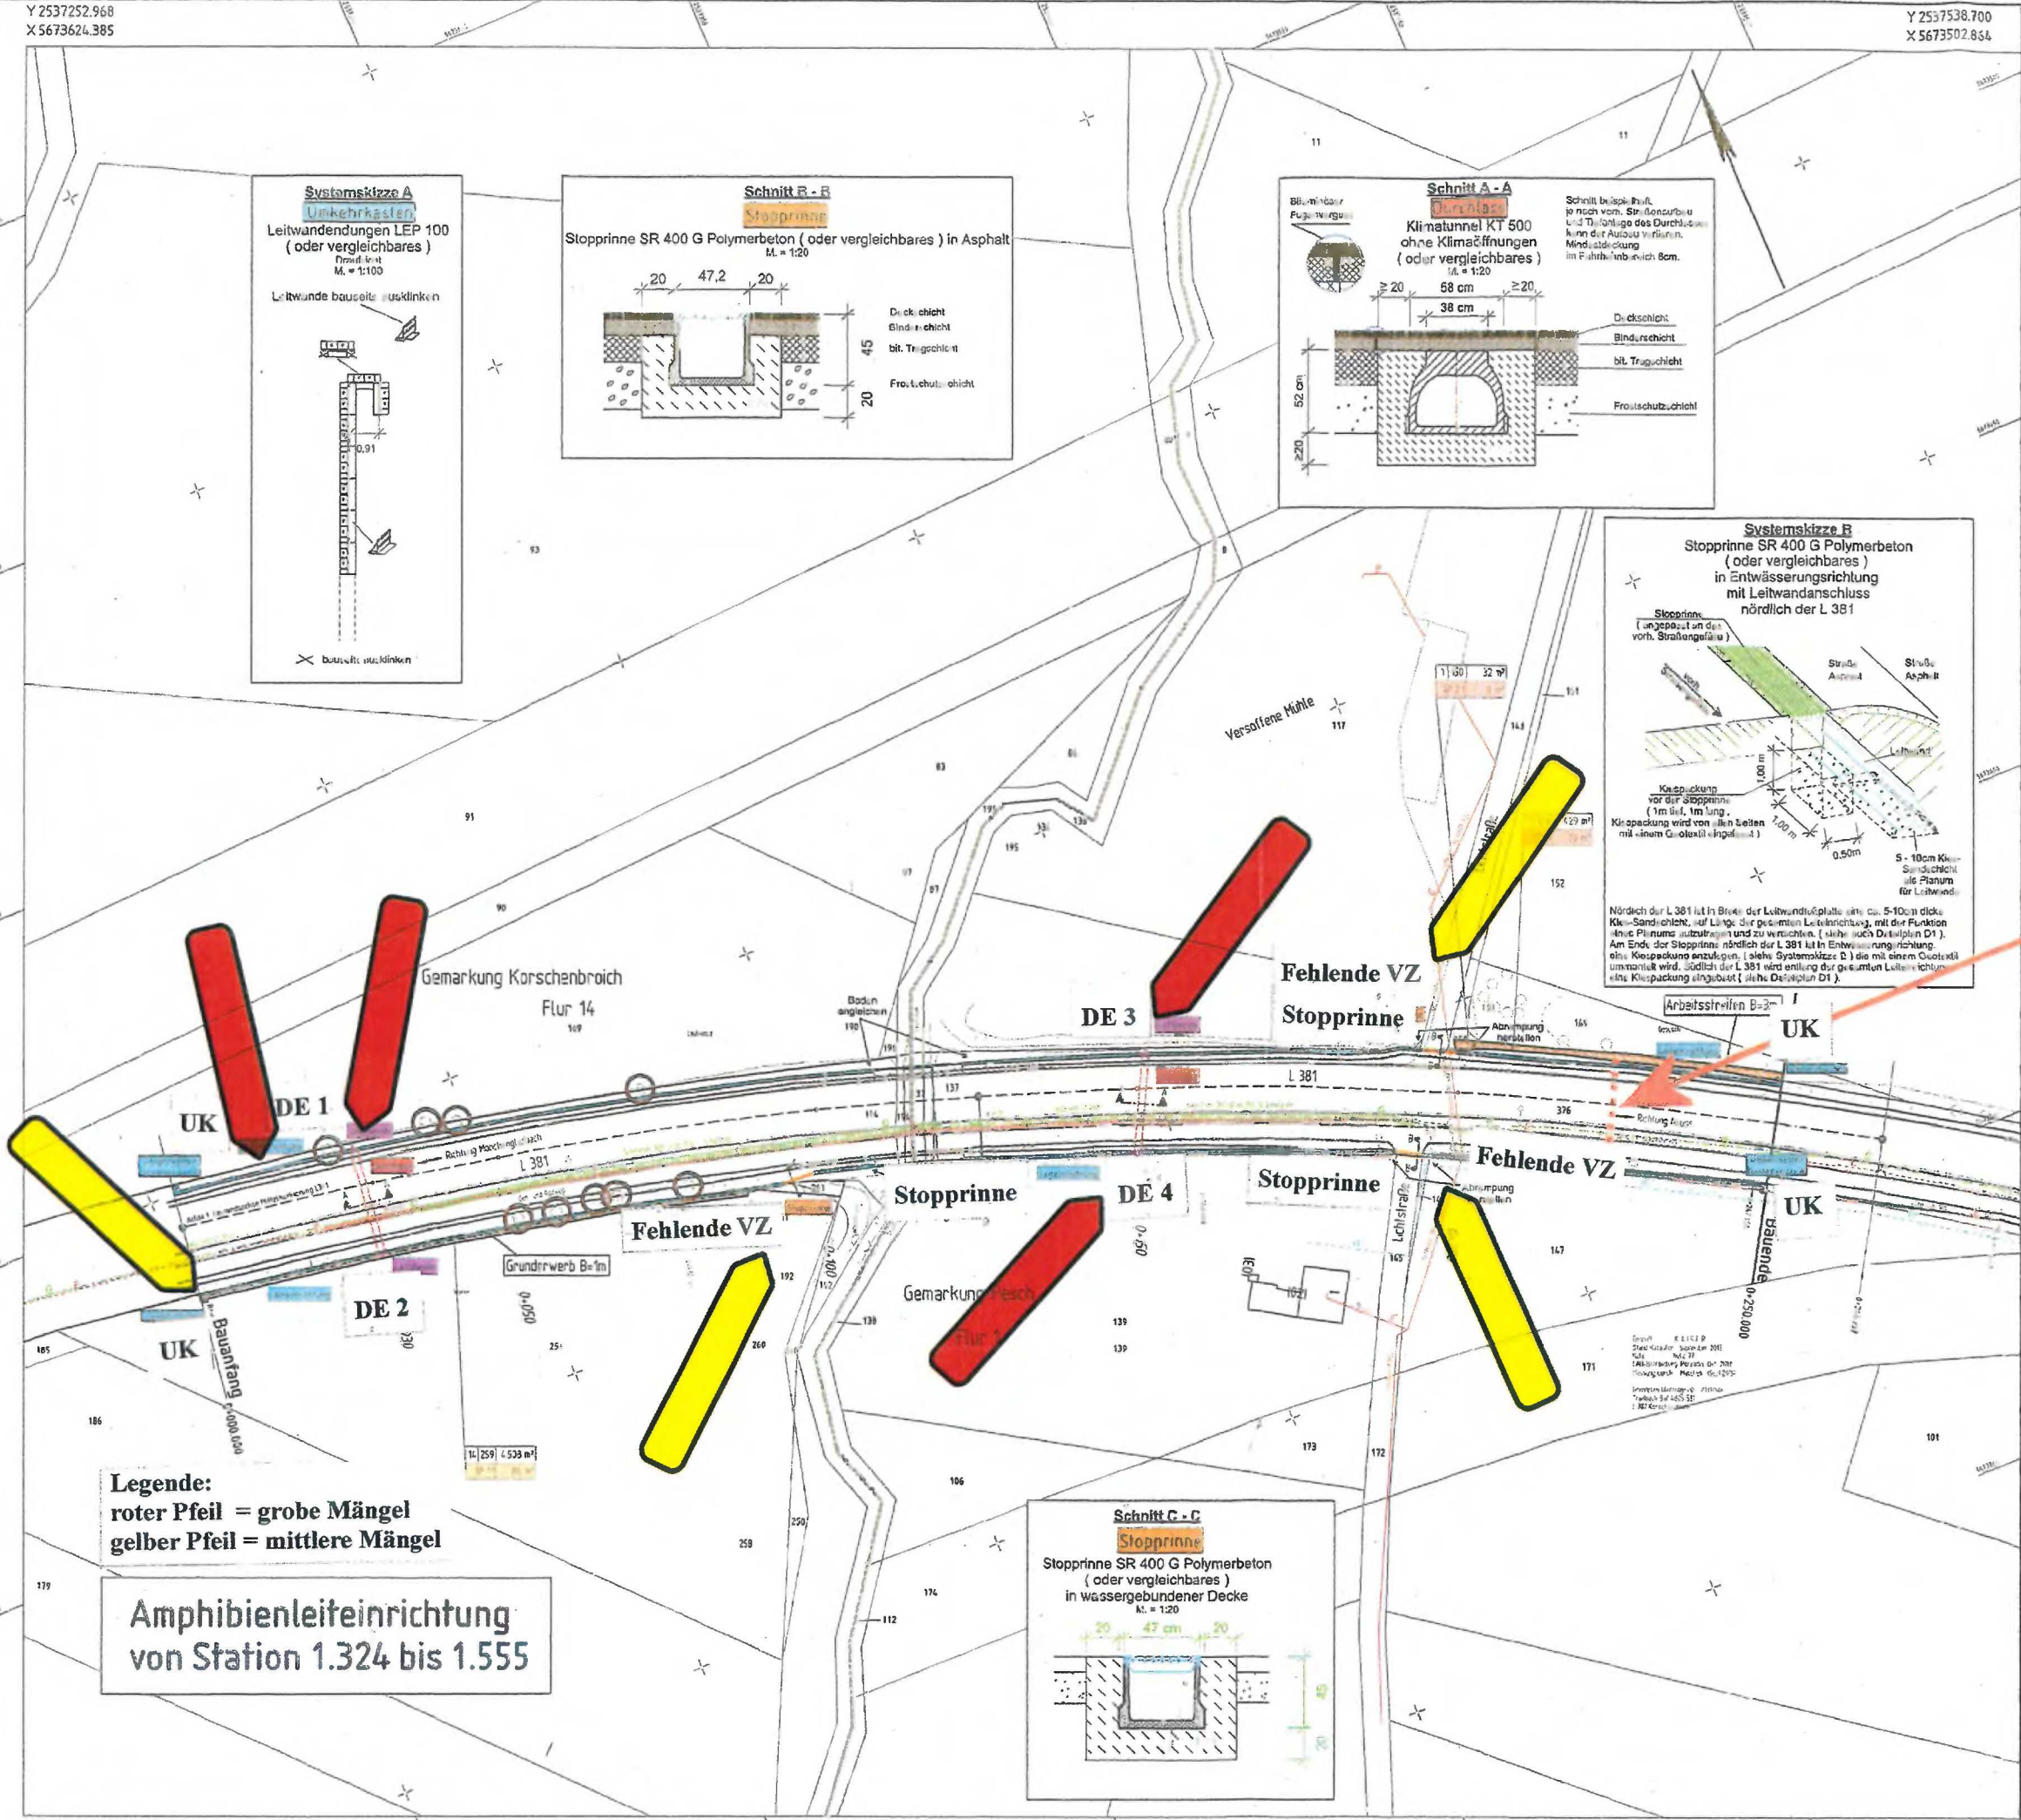
Unterlage / Blatt-Nr.: 10 / GP 1
Grundrissplan

Der Ausführungsentwurf - Anhang 3 – (Straßen NRW) kennzeichnet die Standorte der Mängel.

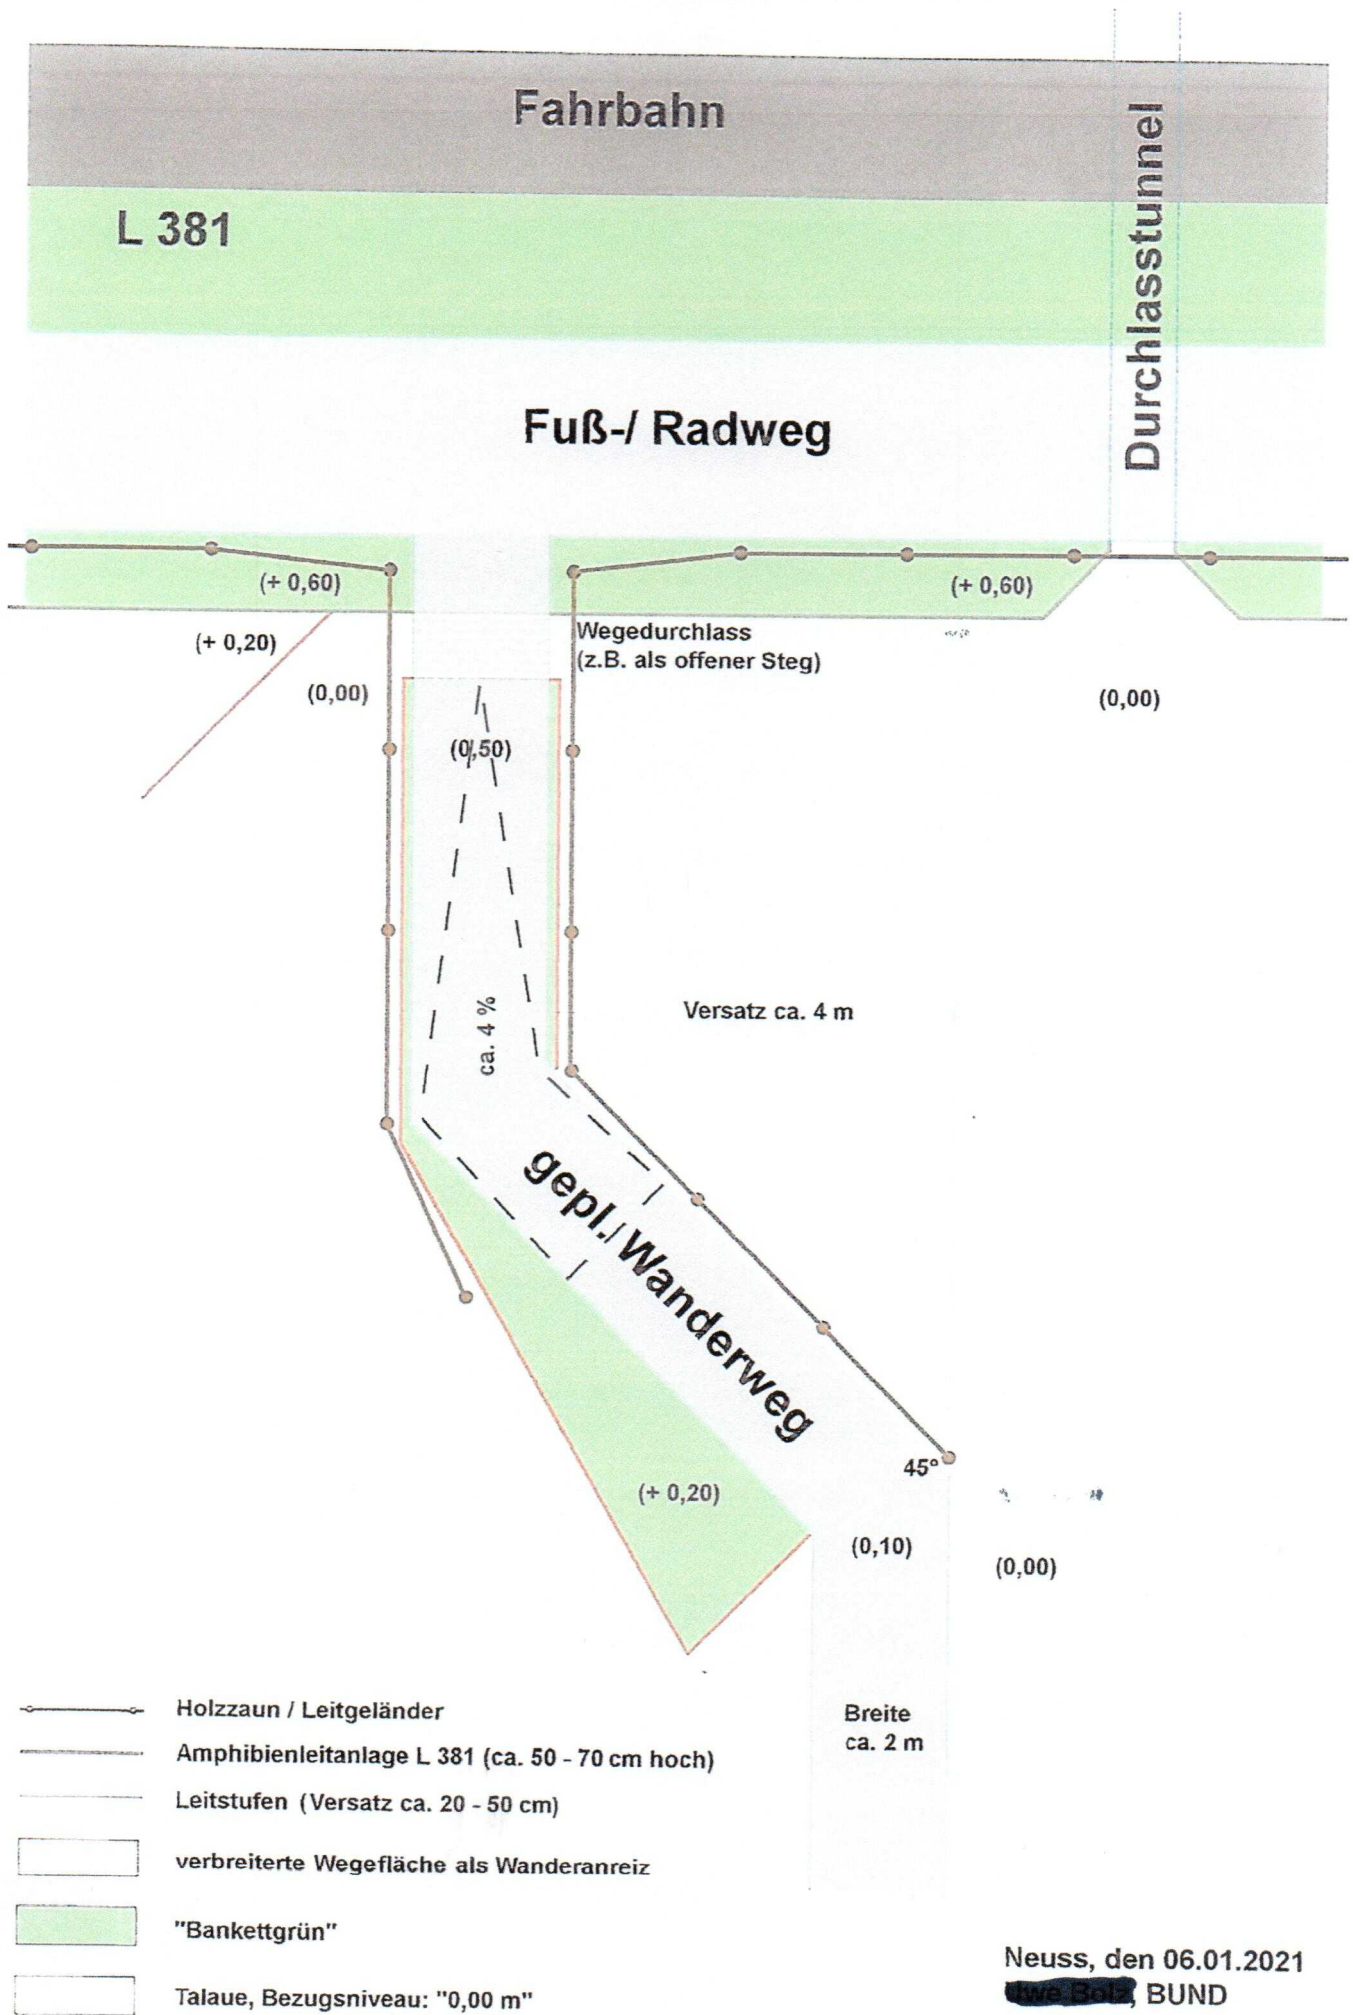
amphibiengerechte Wegeanbindung (Prinzipskizze)

Bereits im Januar 2021 wurde eine Anfrage nach Förderung eines Pilotprojektes (neu entwickelte amphibiengerechte Wegeanbindung) von Uwe Bolz -BUND Kreisgruppe Neuss- leider nicht realisiert (s. Anhang 5 mit Prinzipskizze).

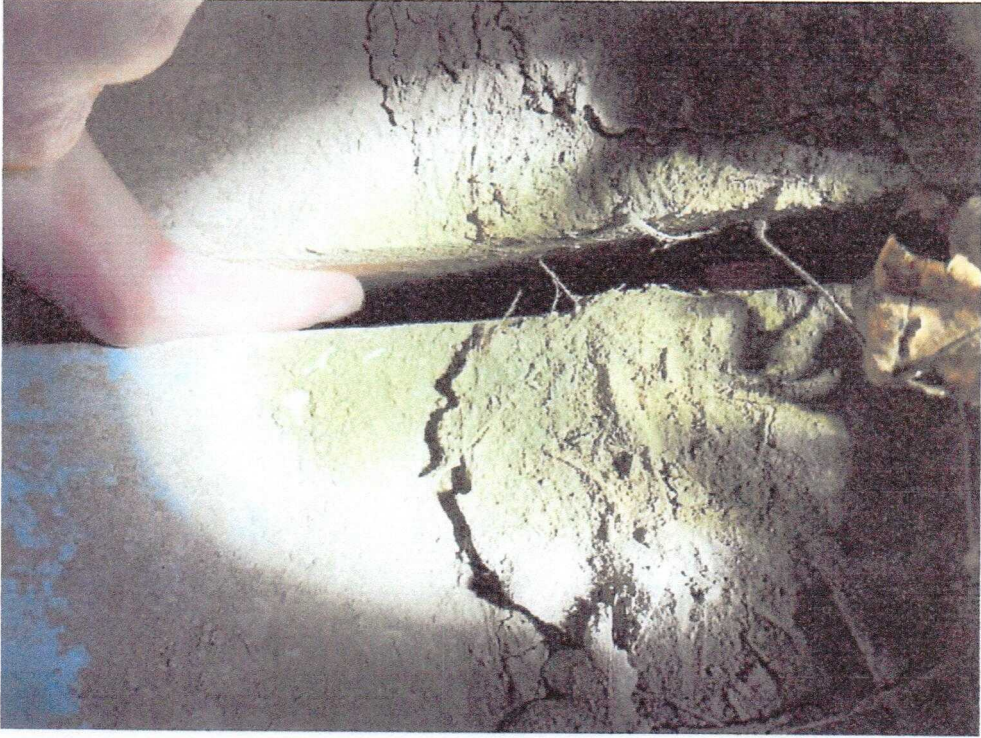
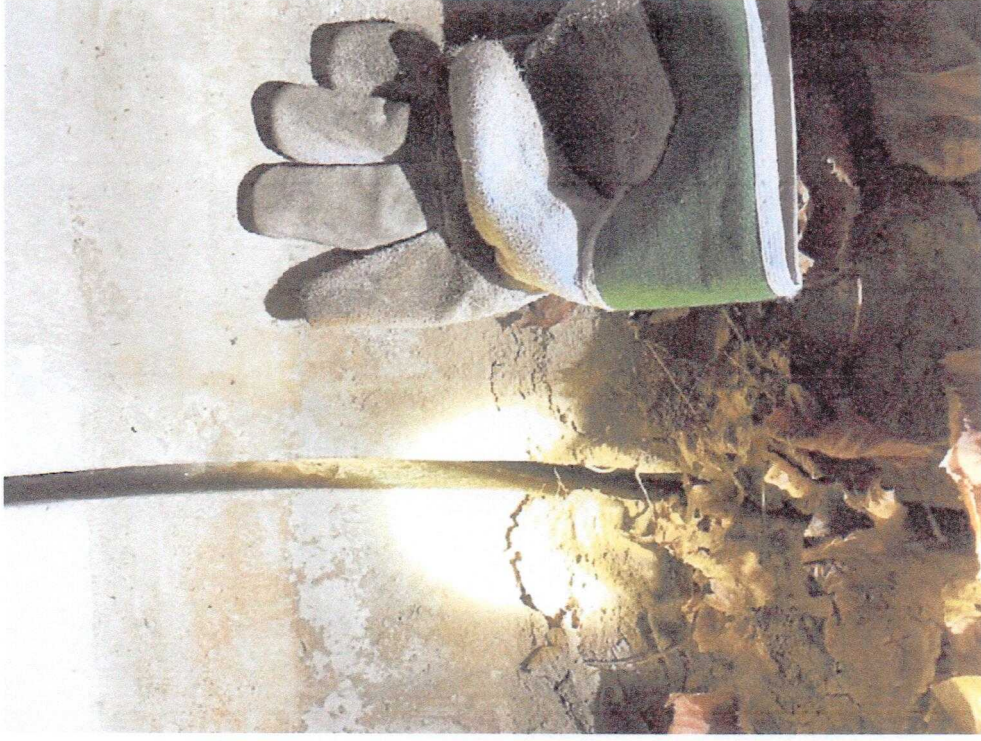
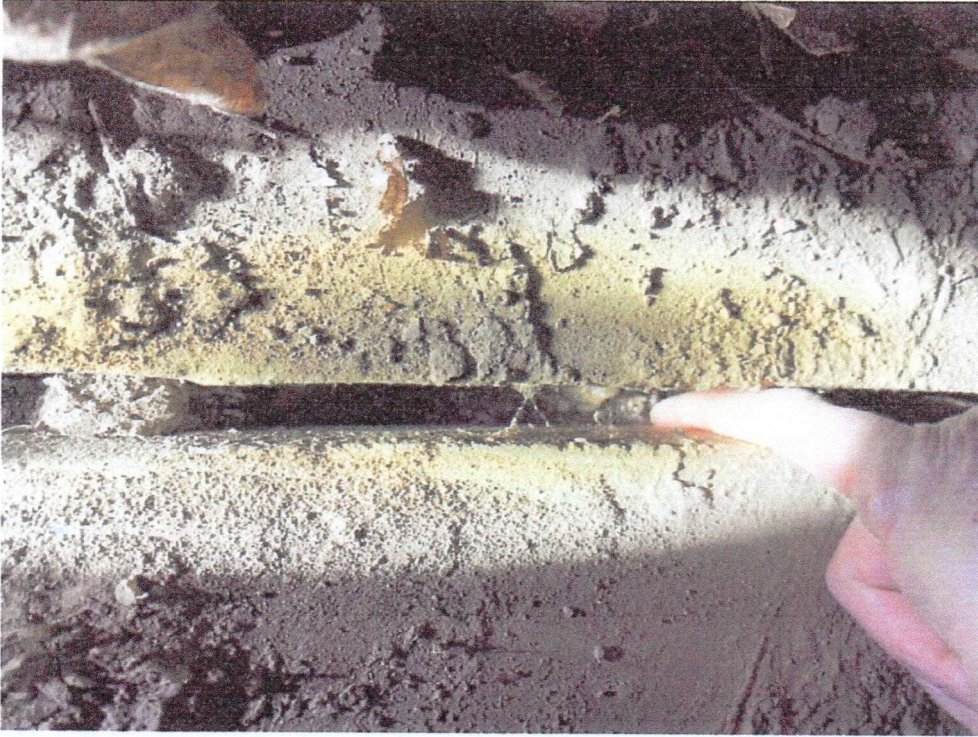
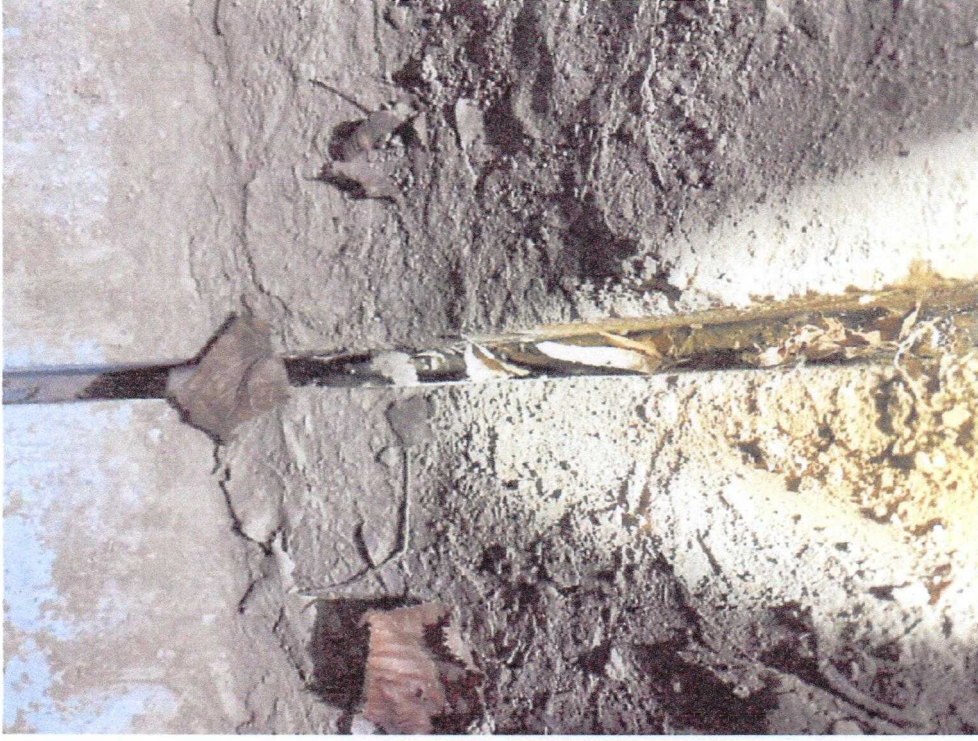
DE 2 in Richtung DE 1

Die Untersuchung der beiden Amphibientunnel (DE 3 bis DE 4 und DE 2 bis DE 1) mit einer Länge von jeweils 14 m und einem Querschnitt von 1 m x 0,75 m wurde am 04.03.2023 durchgeführt.

Fazit der Untersuchung der beiden Amphibientunnel:

Keine der Fugen wurde versiegelt.

Die aufgeführten Mängel wurden (u.a. bei einem Vor-Ort-Termin) zur Kenntnis genommen und die baulichen „Mängel“ (u.a. Fugenverschluss innerhalb der Kastenprofile) werden in den nächsten Wochen behoben. Nach der Beseitigung der Mängel wird auch der behördlich abgestimmte und der funktionsfähige Zustand der Anlage sichergestellt sein.

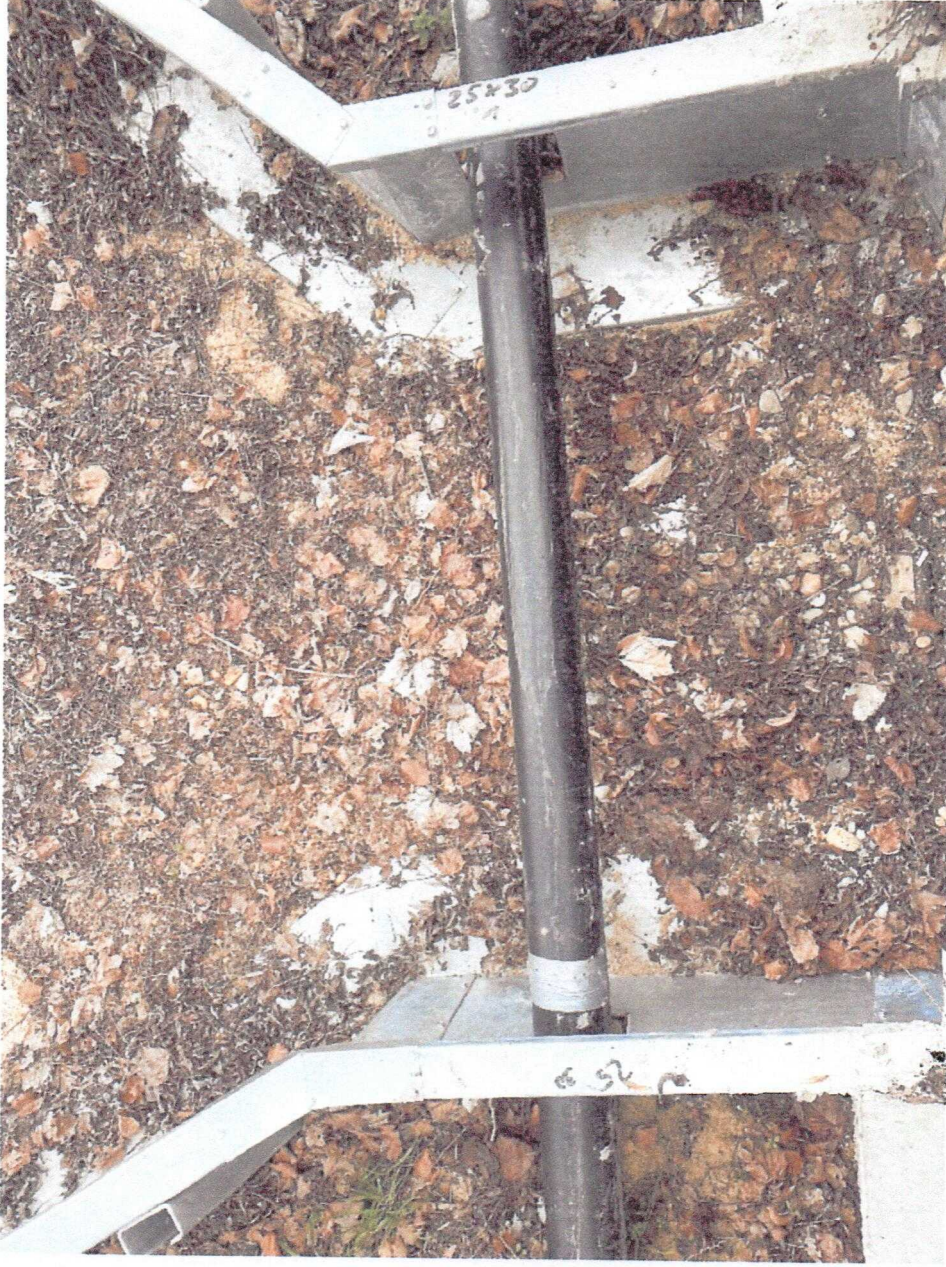
DE 2 in Richtung DE 1

Wegen einer offenen Leitung der Telekom müssen hier die Durchlässe an der Leiteinrichtung geschlossen werden (Durchklettergefahr).

Am DE 2 liegen
Telekommunikationsleitungen
ungeschützt.

Dies wurde zugesagt.

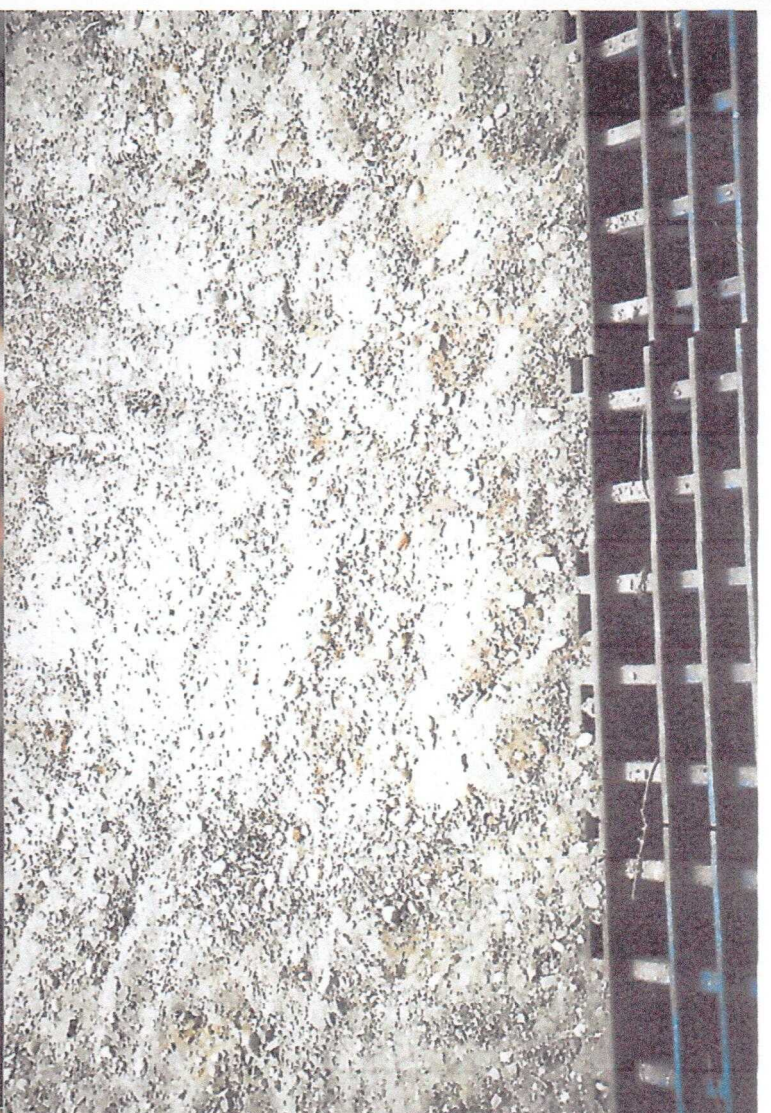
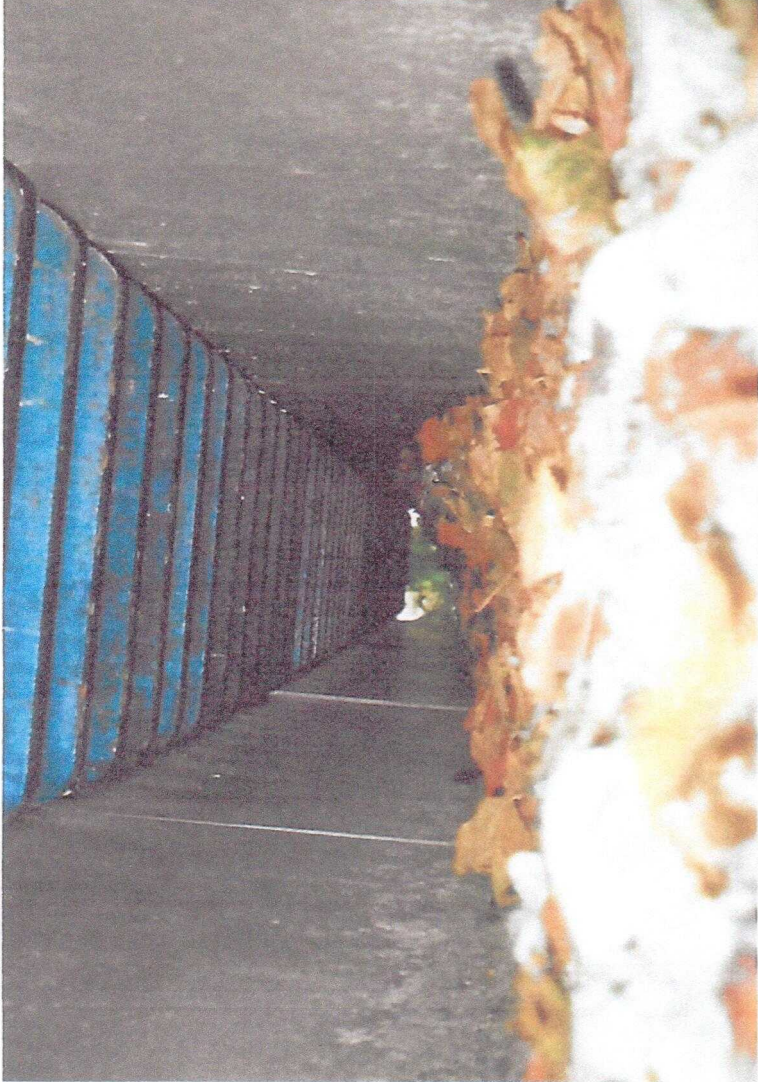
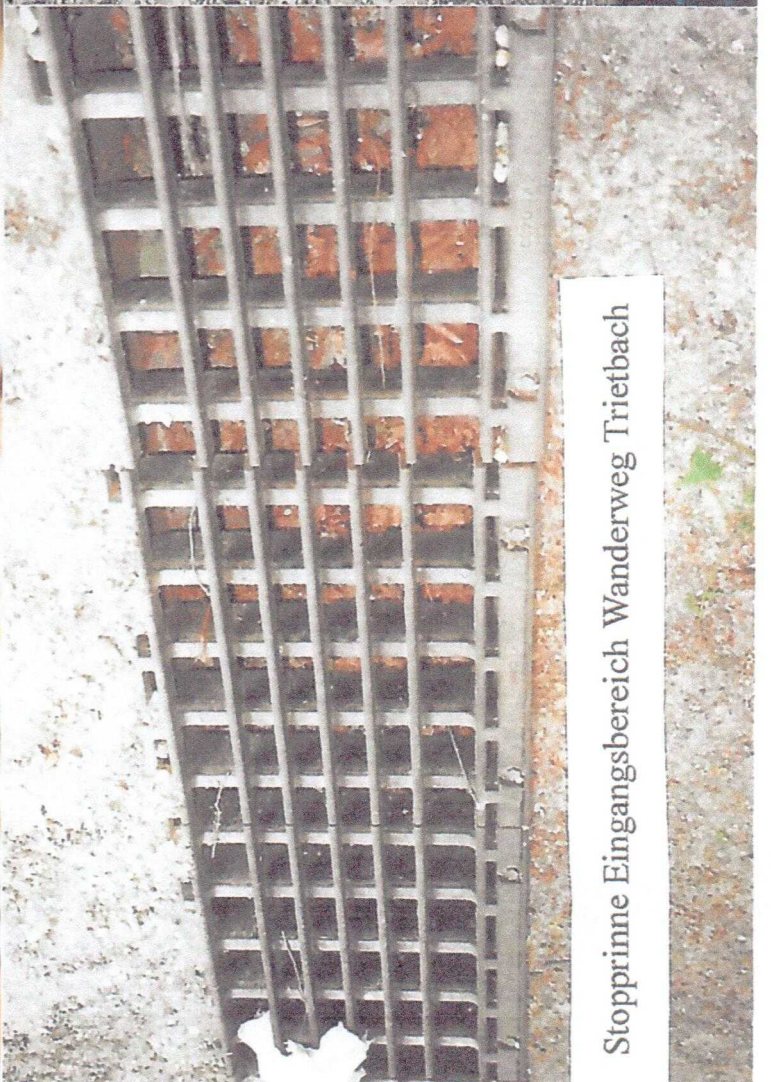
Stopprinne Eingangsbereich Wanderweg Trietbach

Eine ausreichend dimensionierte seitliche Verankerung an den jeweiligen Rostenden ist hier bei allen Stellen **nicht** gegeben, trotz Festlegung in der Baugenehmigung.

Die mangelhaft errichtete Vorrichtung (Stopprinne) sorgt nicht für den nötigen Halt. Wichtig ist auch, dass die noch vorzunehmende Anschüttung der Gitterrostenden nicht dazu führen darf, die Sperrwirkung aufzuheben, besser also rechtwinklige Anbringung (Abrampung).

Die beschädigte Stopprinne an der Zufahrt zur Lichtstraße wird im Zuge der Fahrbahnsanierung der Zufahrt ausgetauscht.

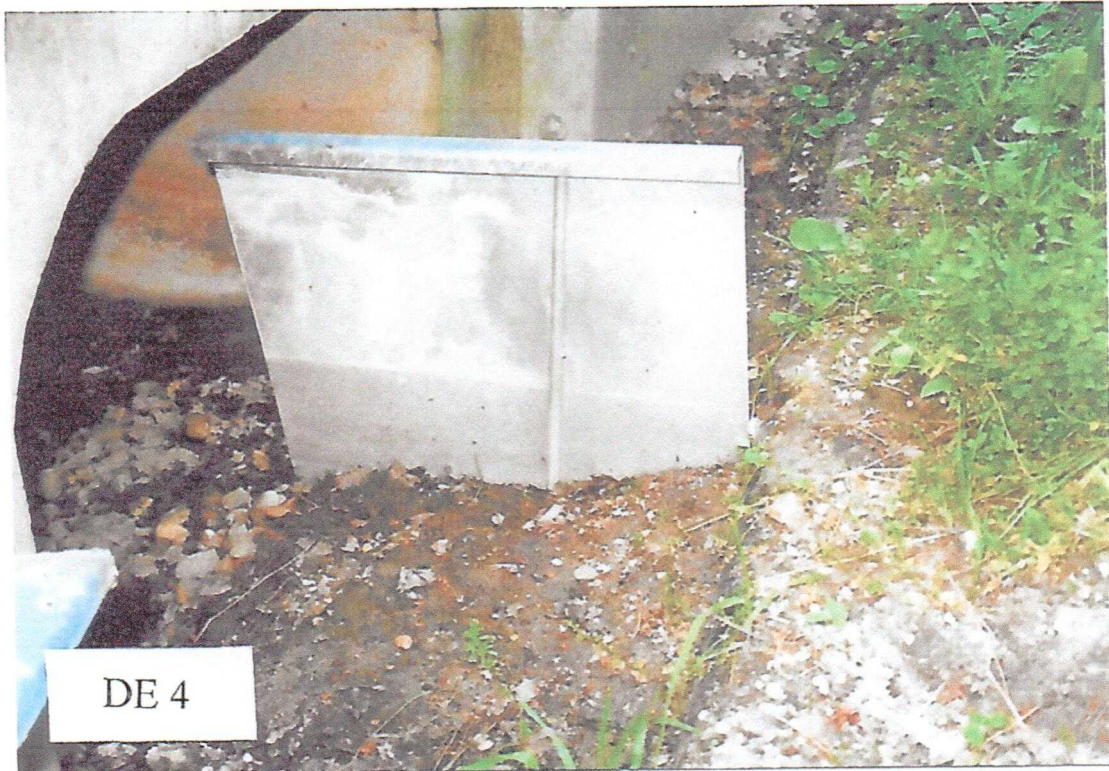
DE 4 zum Vergleich MAQ

Durch den Zulauf von Niederschlagswasser u. a. über die Metallauflfläche bildet sich eine Wasserrinne. Das führt dazu, dass der gesamte Eingangsbereich auch im Betondurchlass über einen längeren Zeitraum unter Wasser steht.

Da Amphibien solche Situationen meiden und ihre Wanderung unterbrechen und zurück oder vorbeilaufen ist dies unakzeptabel.

Neben der im Ausführungsentwurf dargestellten Bodenverbesserung bis **2 m Tiefe** gibt es auch weitere Alternativen, um die unbefriedigende Situation zu optimieren.

Wie z. B. durch mögliche Versickerungsröhre (Durchmesser 125 mm) mit Steinfüllung und Schlitze im Kunststoffrohr.

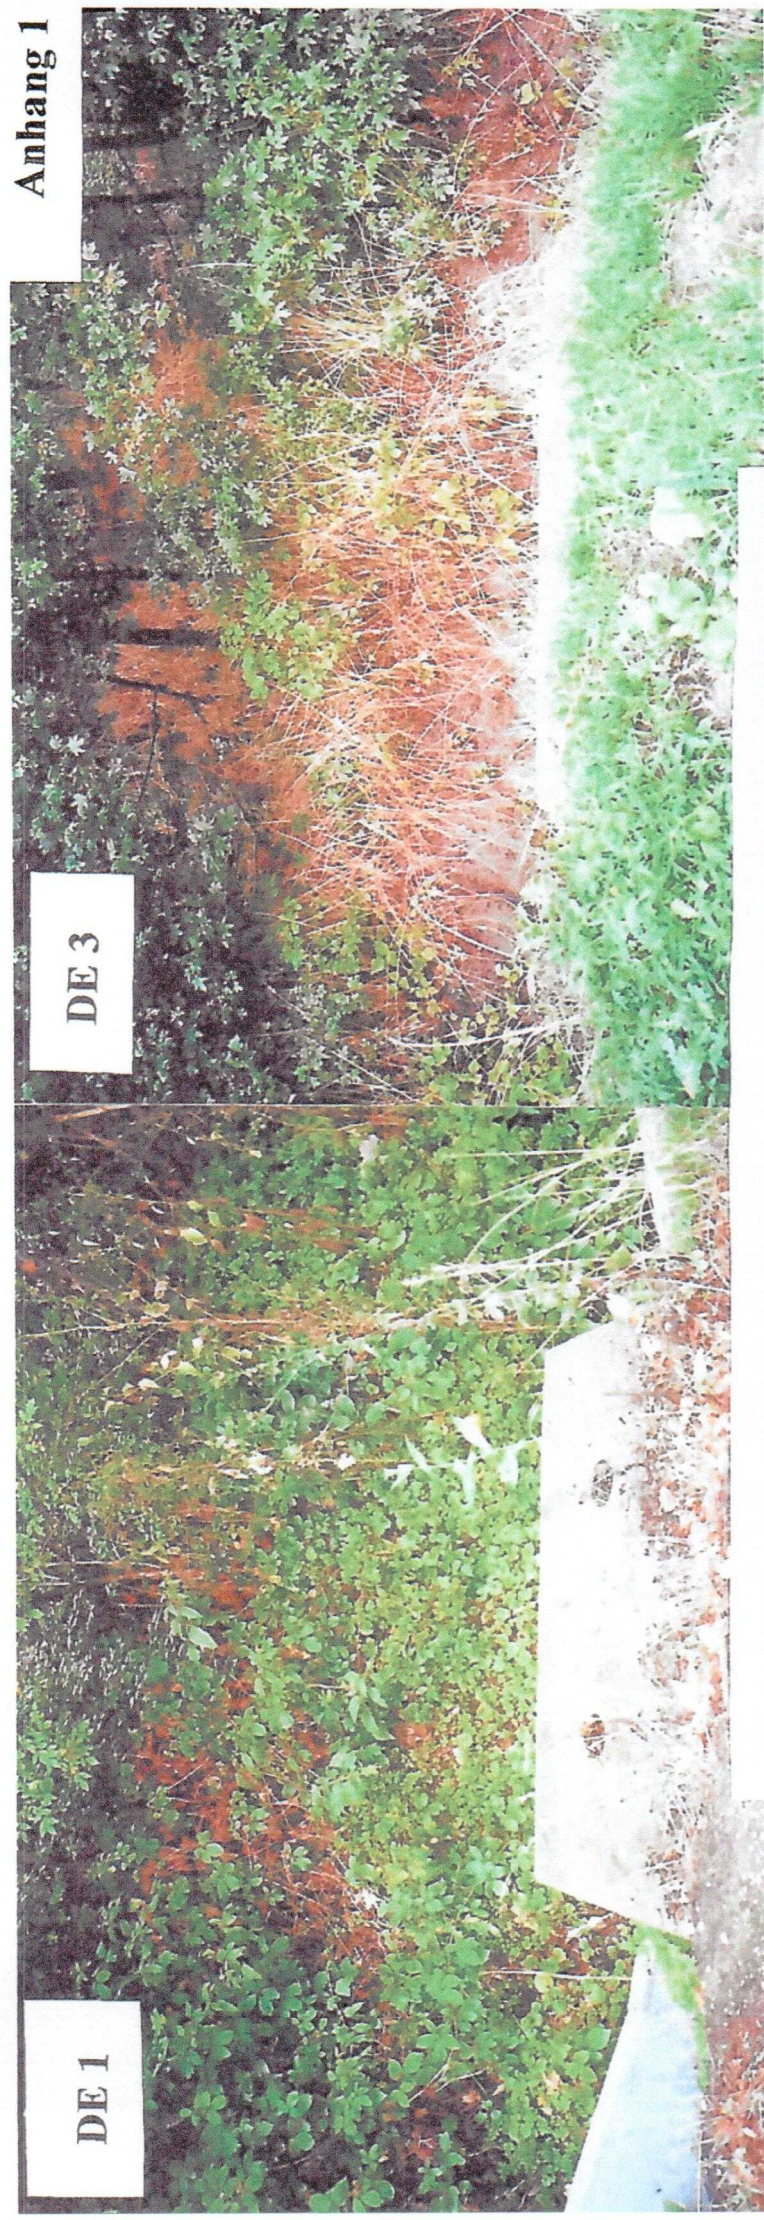
Geplante Böschungsneigungen möglich -s. Entwurf; kein Strauch- und Baumwerk

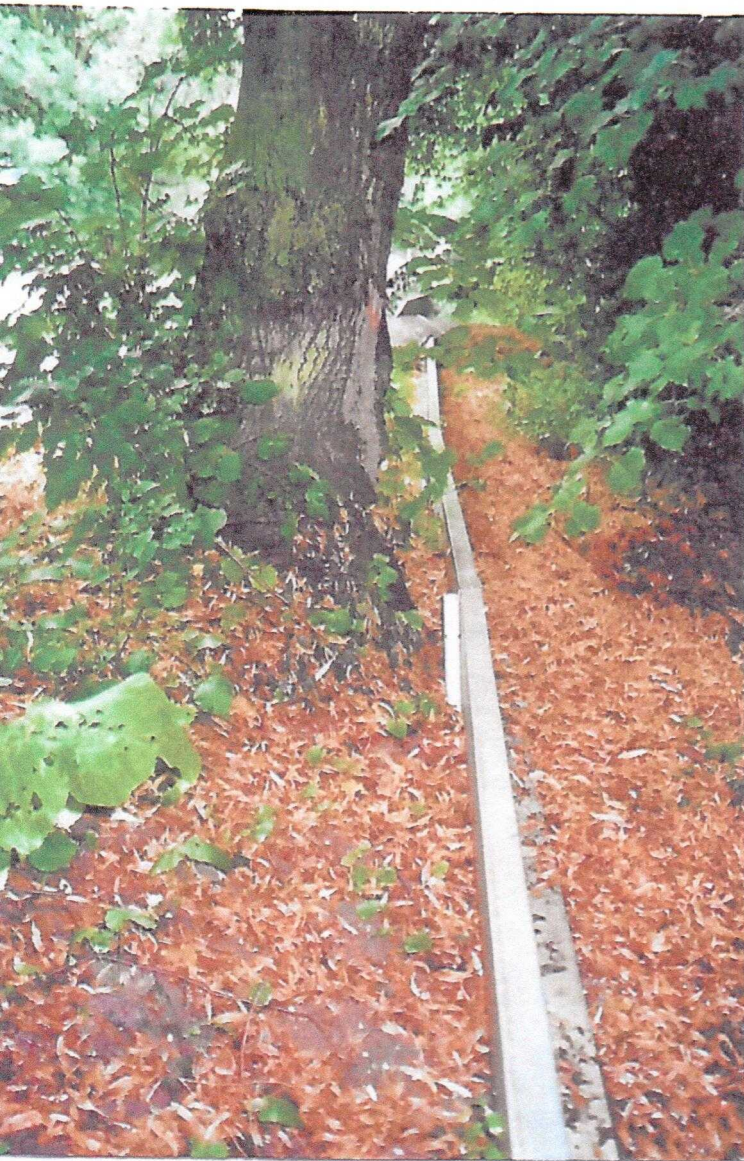
**Südliche Leiteinrichtung
mit Wurzelentfernung an Bäumen**

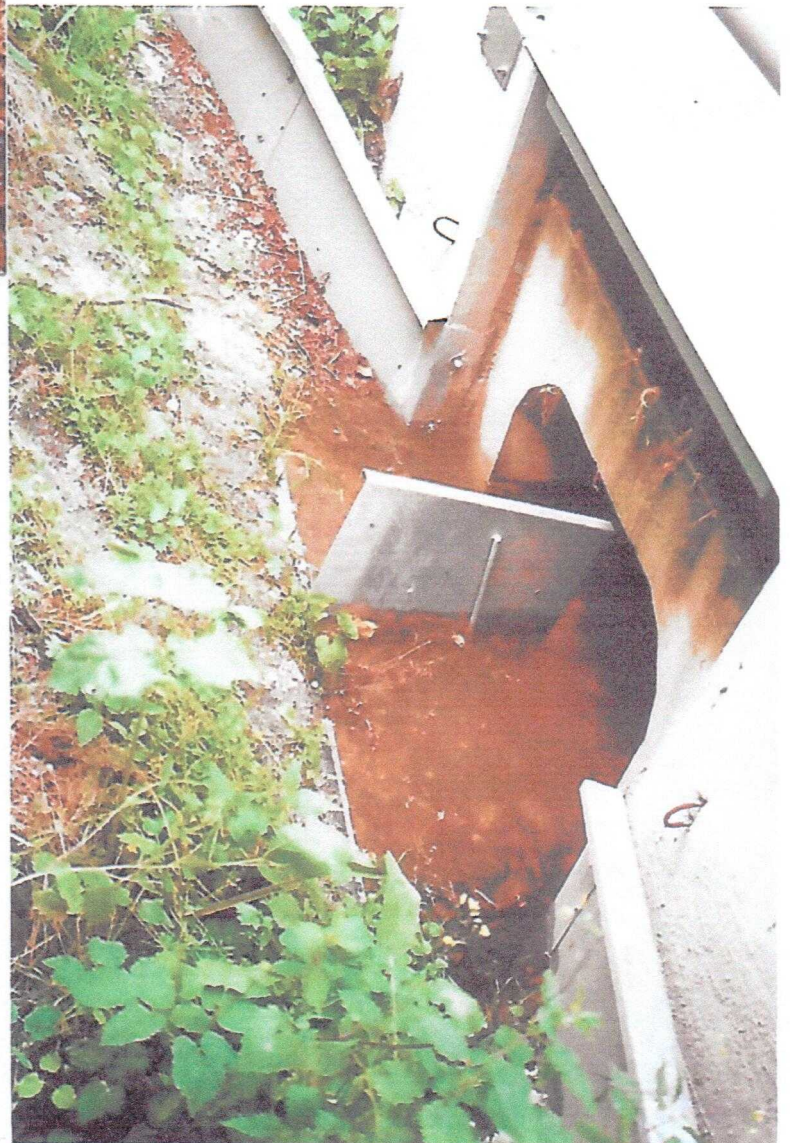
**DE 4
schlechte Versickerung
Tage lang**

Das Problem der großen Wasseransammlung kann noch durch - wie bereits erwähnt - Bodenbearbeitung (bis 2 m Tiefe) verbessert werden.

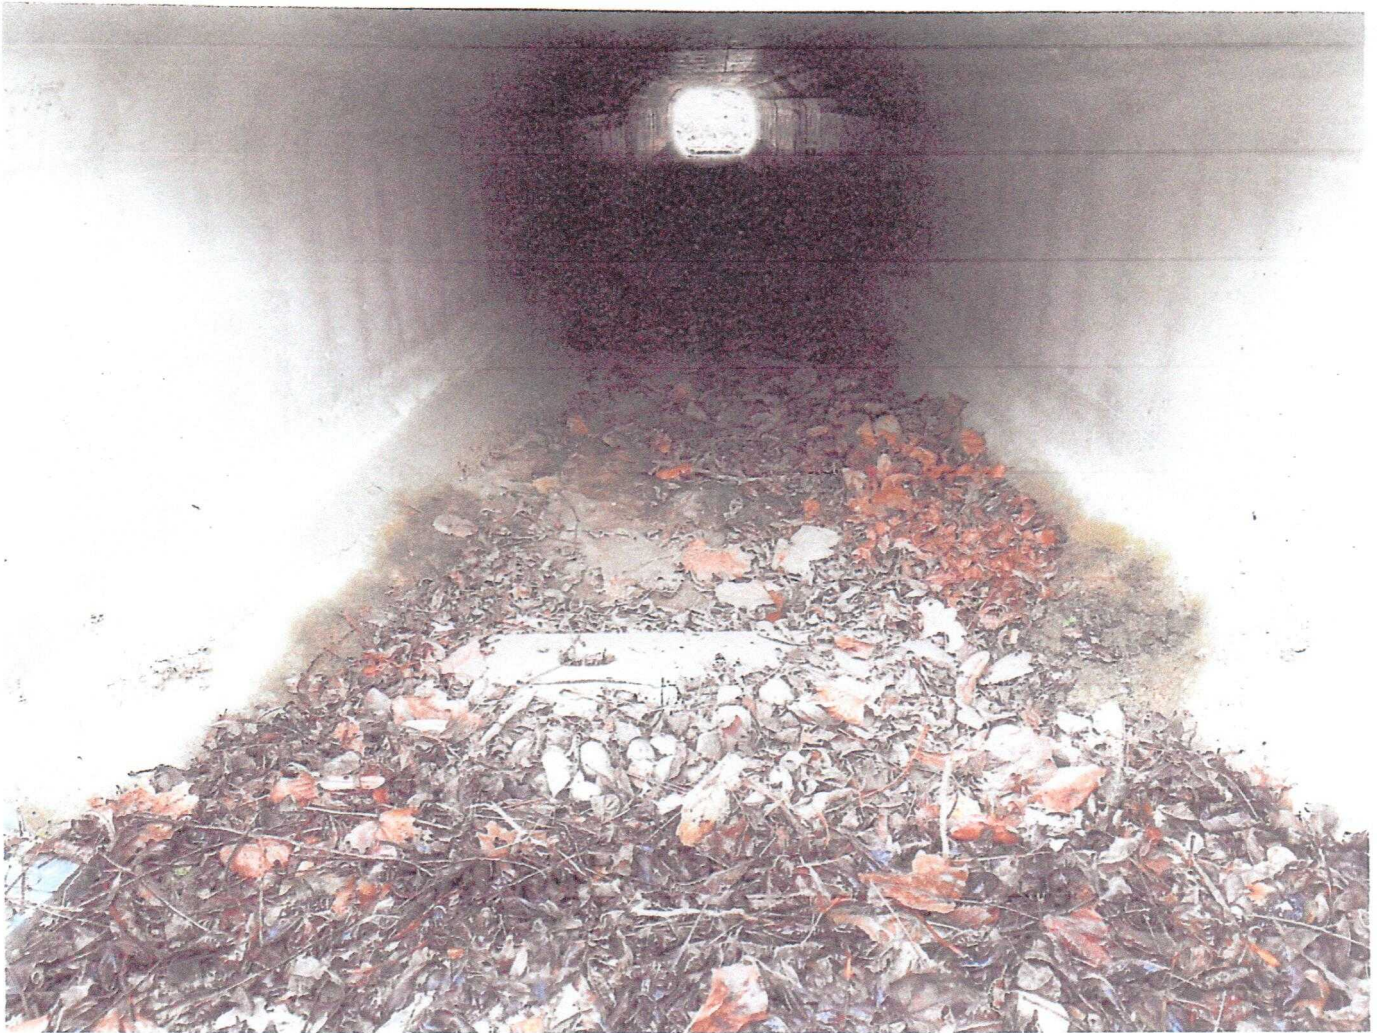
Amphibientunnel L361 ist nicht nutzbar

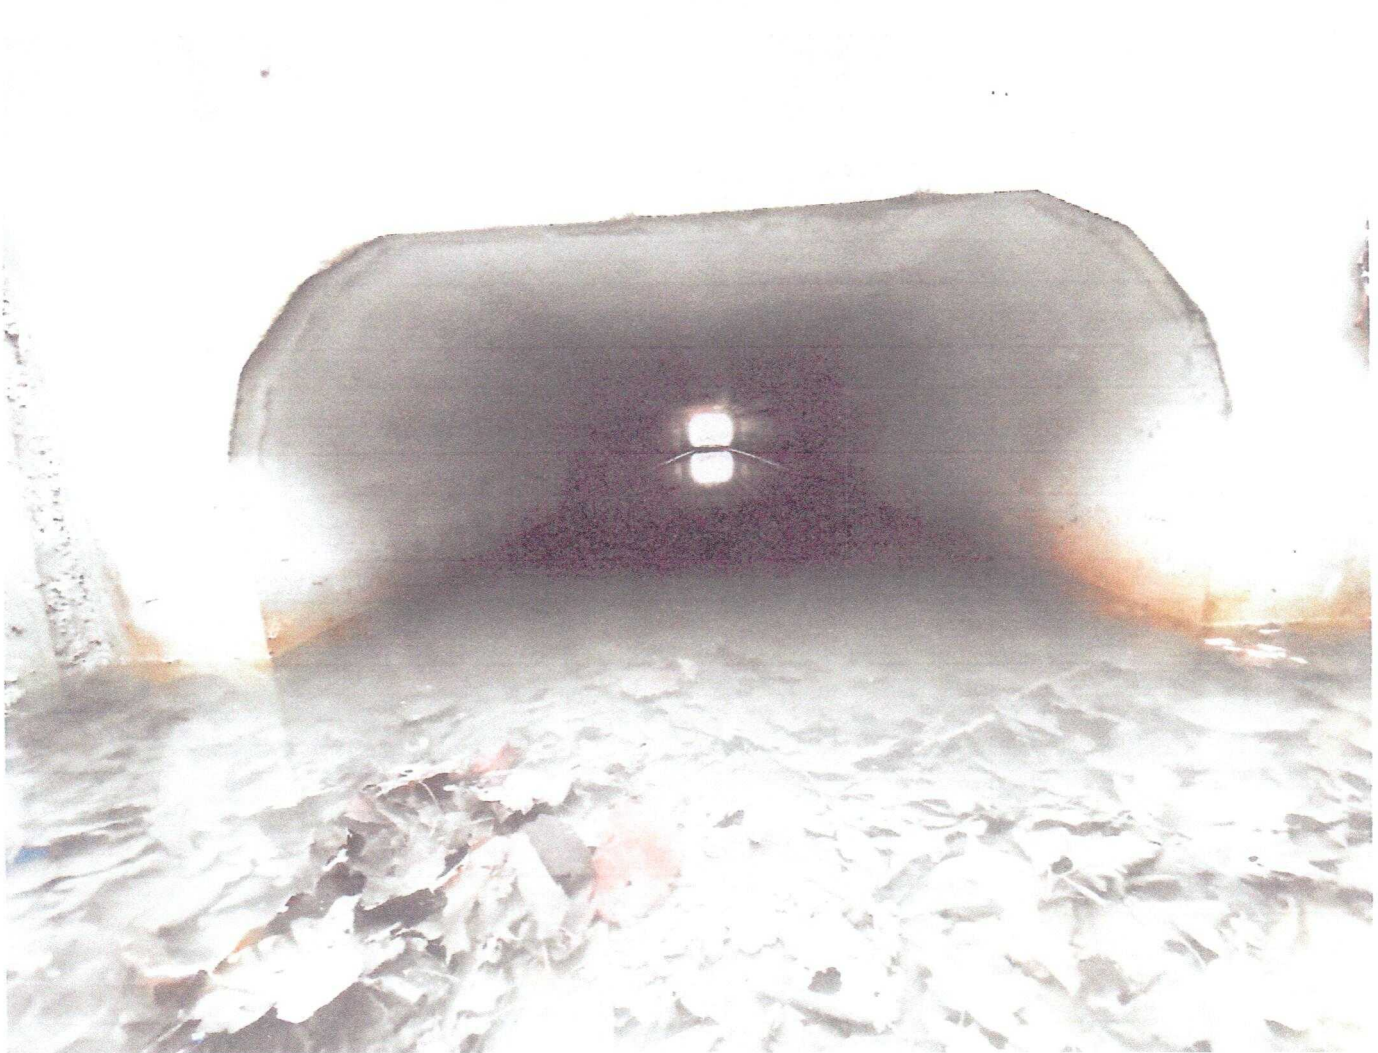
Amphibientunnel L361 ist nicht nutzbar
